Biomasseoptimierungen an Holzfeuerungen

Folgen der Reinigung von Thermoöl-ECO's und anderen Rauchgas berührten Teilen mit Wasser

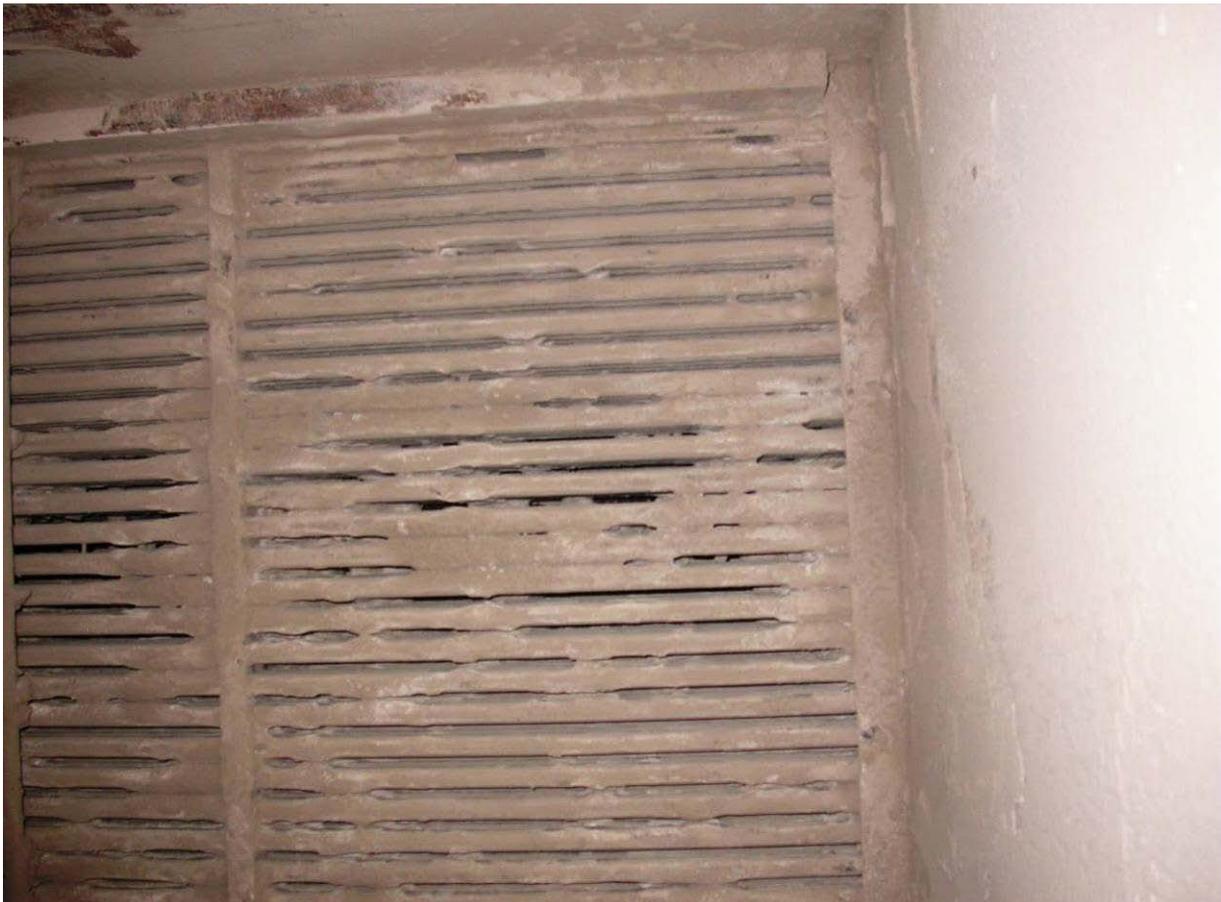
Bild 1: TÖ-ECO (von oben) total verschmutzt, die in der Anlage fest eingebaute Pressluftabreinigung ist entweder wirkungs- oder chancenlos. Ursache hierfür ist primär in einer viel zu staubreichen Fahrweise zu sehen, die entweder von zu hohem Feinanteil im Brennstoff, von einer falsch eingestellten Verbrennung (zuviel Primärluft oder das Feuer brennt zu weit am Einschub) herrührt. Des weiteren wird sehr oft festgestellt, dass die Abreinigung mit den falschen Einstellungen (Luftdruck, Impuls- und Pausedauer) betrieben wird oder einzelne Ventile nicht arbeiten.

Wenn durch die Betriebsweise der Feuerung oder durch einen zu hohen Aschegehalt im Brennstoff die Anbackungen sehr schnell auftreten oder (bei Wasser-ECO's) eine Säuretaupunktunterschreitung stattfindet, die jedwede Art von Werkstoff (außer Teflonbeschichtete Rohre) korrodieren lässt, muss zuerst die Ursache für die Belegung oder Verstopfung abgestellt werden.

- Zunahme der Strömungsgeschwindigkeit in den verbleibenden Gassen mit abrasiven Folgen für die Rohre und vorher mit wirtschaftlichen Folgen, auf Grund der notwendigen höheren Drehzahl des Rauchgasventilators und nicht erreichbarer Anlagenleistung „Vollast“.

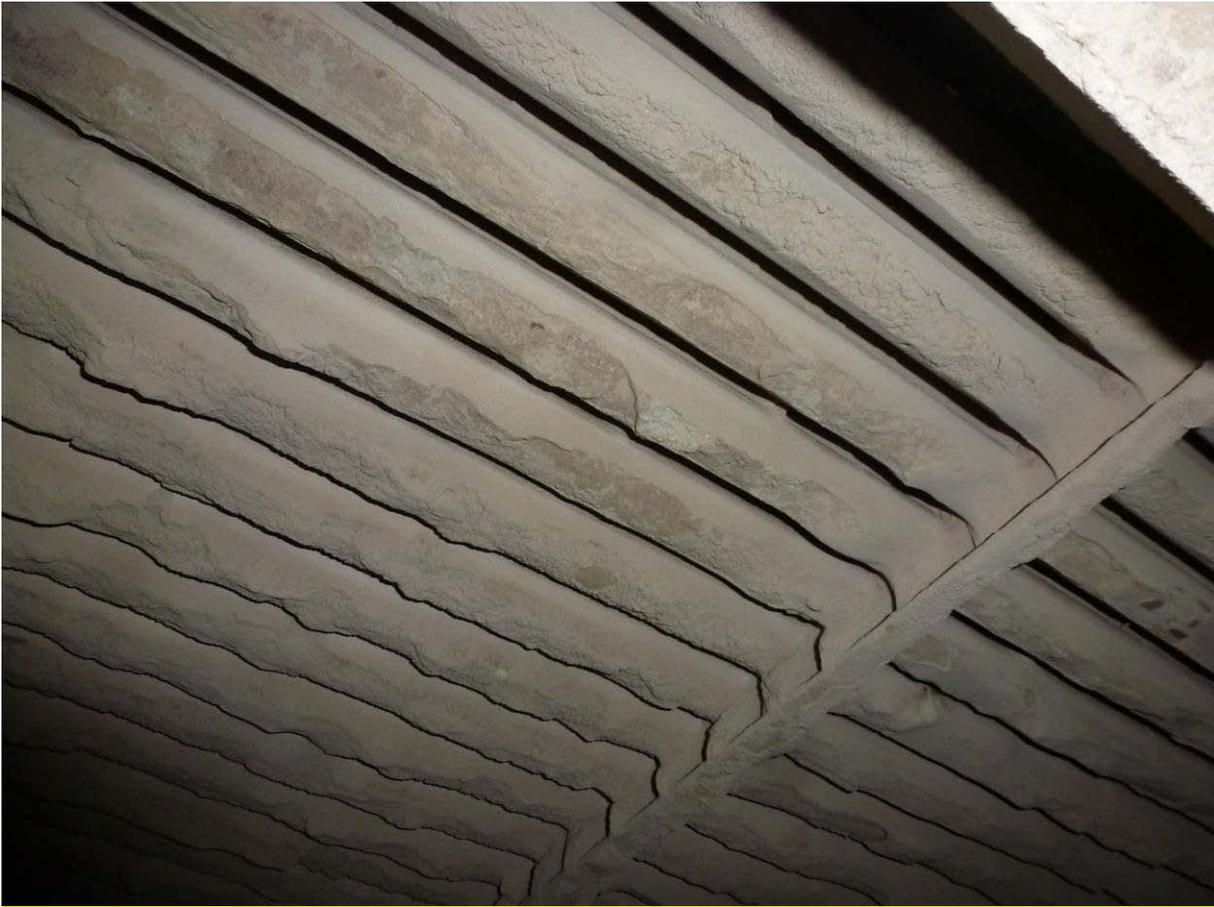
Bild 2: TÖ-ECO (von unten) aus einer anderen Anlage, die korrekt betrieben wird. Nur Staub auf zur Abreinigung abgewandten Seite, Gassen sind ganz offen. Ansicht nach einem Jahr Dauerbetrieb.

Die ECO's der meisten Anlagen haben fest verbaute Abreinigungssysteme, dies sind drehende Rußbläser mit Dampf- oder Pressluftversorgung oder statische Düsen mit pneumatischen Magnetventilen, die Impulsabreinigung über ausreichend groß dimensionierte Druckbehälter ausführen.

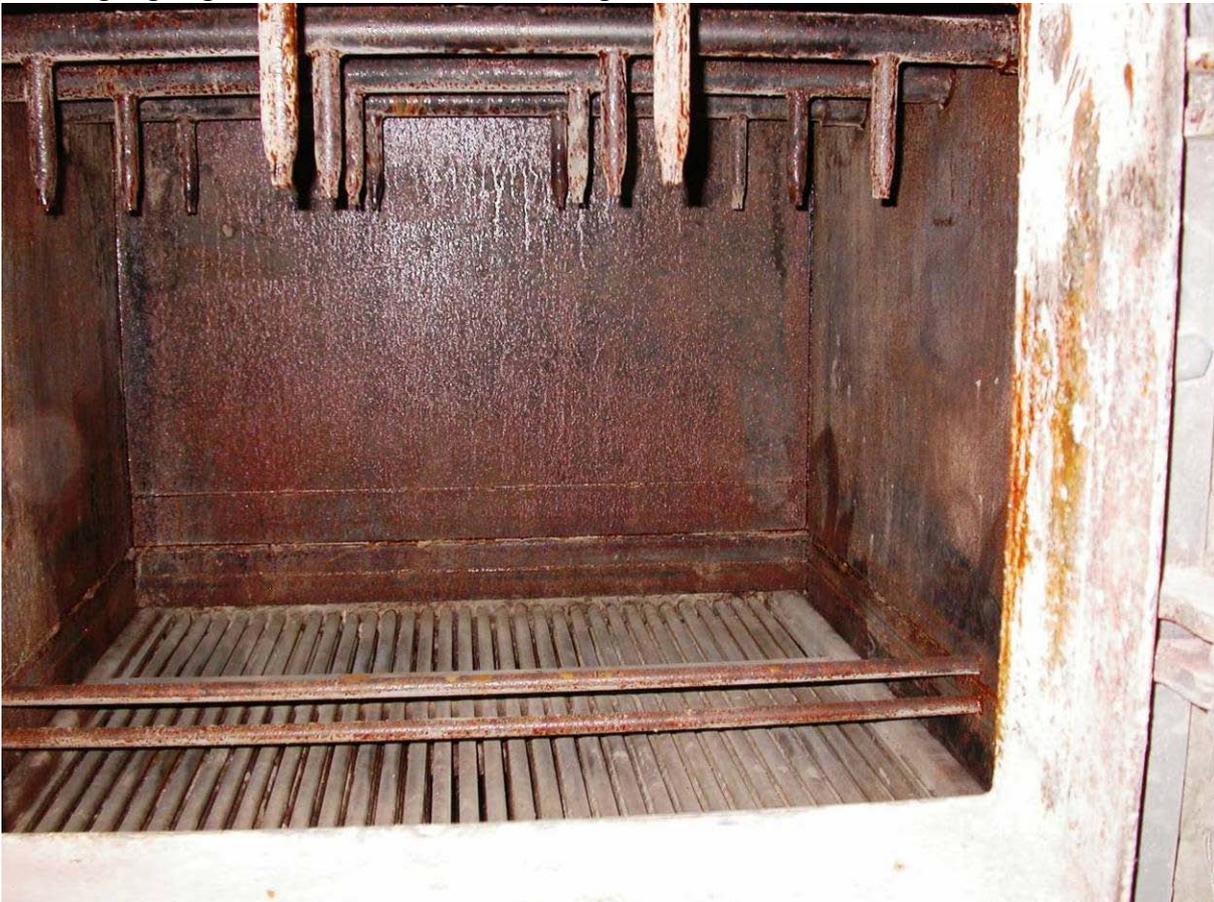
Bild 3: Öl ECO nach Reinigung mit Wasser, sämtliche Flächen extrem korrodiert

Die Reinigung des/der ECO's mit Wasser ist eine Vorgehensweise, die zu vermeidbaren Folgeschäden führt, dies sind:

- ❖ Auf den Bildern sichtbare Korrosionsschäden, die an den ECO's sehr schnell zu Leckagen führen, da diese in der Regel nur eine Rohrwandstärke von 2 mm haben, die schnell aufgezehrt sind, zumal die zulässige Mindestwandstärke 1 mm beträgt und da man die meisten Rohre auch nicht messen kann, da man nur in wenigen Rohrreihen Wandstärkemessungen durchführen kann, trifft einen die Leckage unvermittelt.
- ❖ Sehr wichtig zu wissen ist, dass die korrodierte Oberfläche wesentlich größer und rauher ist, als das mit Glasperlen gestrahlte Rohr, welches dabei sogar geglättet wird (wenn man das richtige Strahlverfahren und die richtigen Strahlperlen wählt). Durch diesen Effekt wird die

- ❖ Es wird immer davon ausgegangen, dass die Asche auf Grund Ihres stark alkalischen pH-Werts keine korrosive Wirkung hat. Vergessen wird jedoch, dass auch unbehandeltes Holz immer einen Anteil Chloride besitzt, die in der Verbrennung gasförmig transportiert werden und an jeglichen Flächen, die unter dem Säuretaupunkt von ca. 130°C haben, als reine Salzsäure kondensieren. Hat man nun, z.Bsp. im An- und Abfahrbetrieb oder bei Wasser-ECO's Kontaktflächen mit diesen Taupunkttemperaturen, baut sich durch wechselweise Schichtung von flüssiger Salzsäure und der feinen Flugasche ein Belag auf. Diese Kombination baut Schichtdicken von mehreren Zentimetern auf und führt zu blättereigartiger Korrosion, deren Entstehung man durch die Grundrauhigkeit der Materialien extrem forciert.

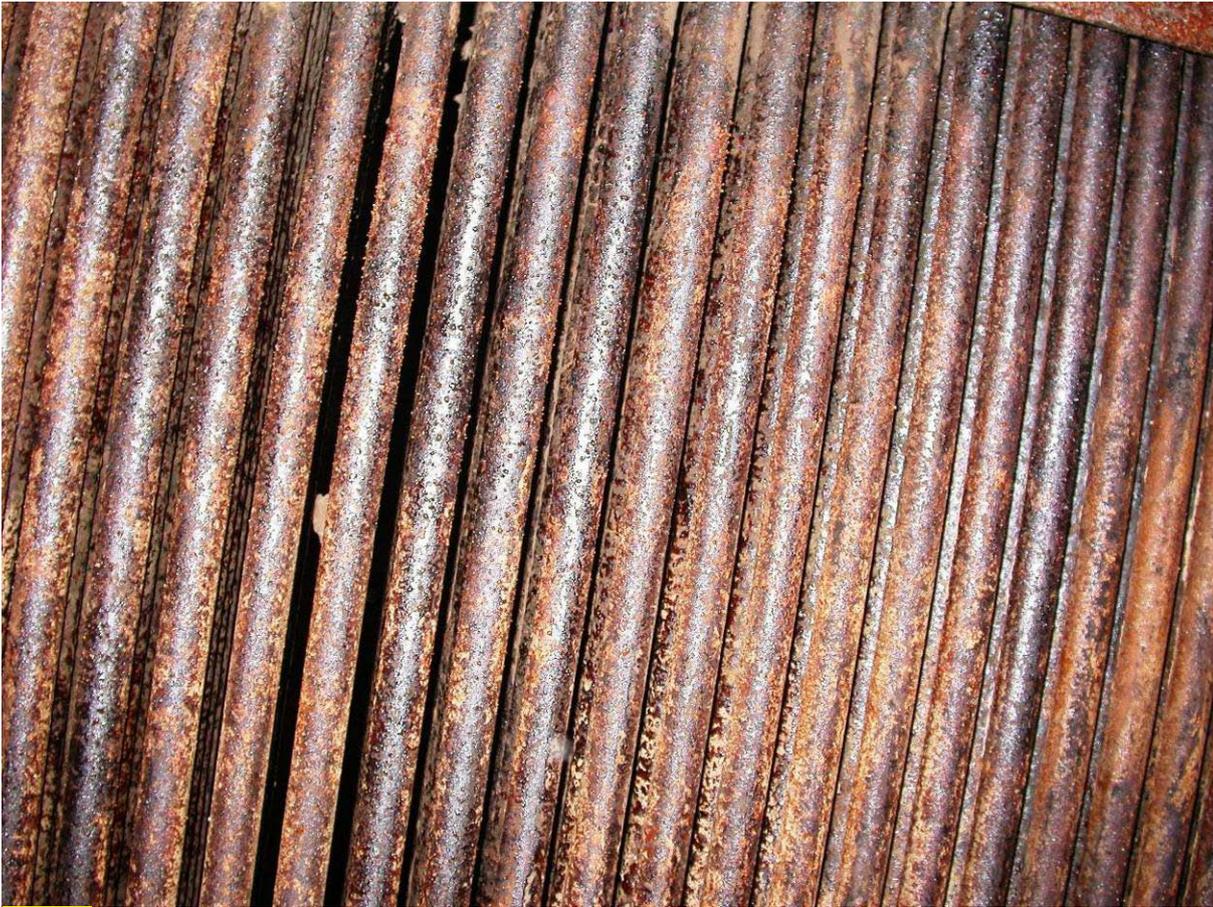
Bild 4: Öl ECO, Blick von oben, starke Korrosion die Material abzehrt, die Oberfläche wird sehr rau und danach schneller verschmutzt

Neubelegung der Rohre mit Staub viel schneller stattfinden und damit die oben genannten Probleme wesentlich schneller wieder auftreten.
