Bildmaterial zum Objektbericht „Problemlöser aus Aluminiumrahmen: Anspruchsvolle Balkonsanierung in Vaduz“

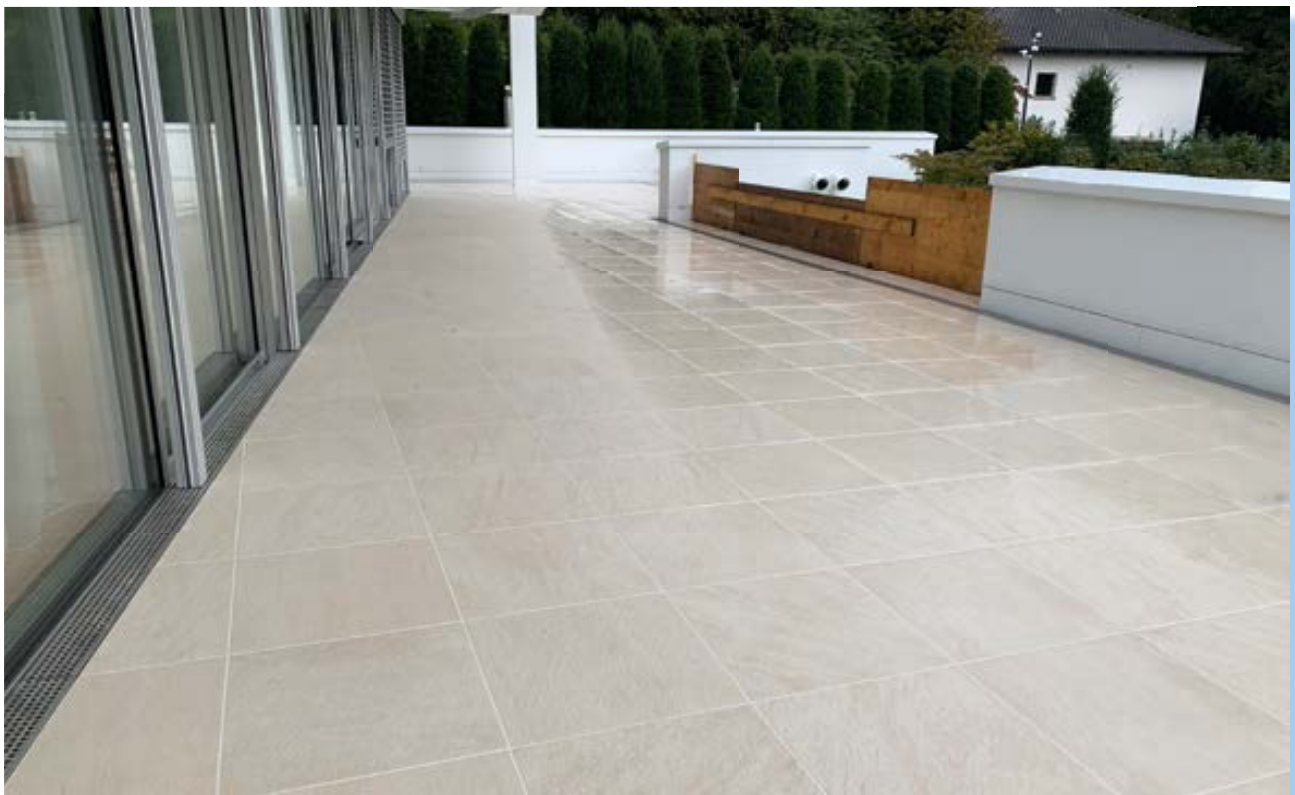
Großformatige Keramikbeläge liegen auch im Außenbereich im Trend. Für Verarbeiter ist das eine Herausforderung, denn die klassische Verklebung ist gerade bei großformatigen Keramikelementen schwierig. Dass dabei einiges schiefgehen kann, zeigt eine Balkonsanierung in Vaduz. Mithilfe des von Gutjahr entwickelten Aluminium-Rahmensystem TerraMaxx RS ließen sich vorherige Schäden mängelfrei beheben.

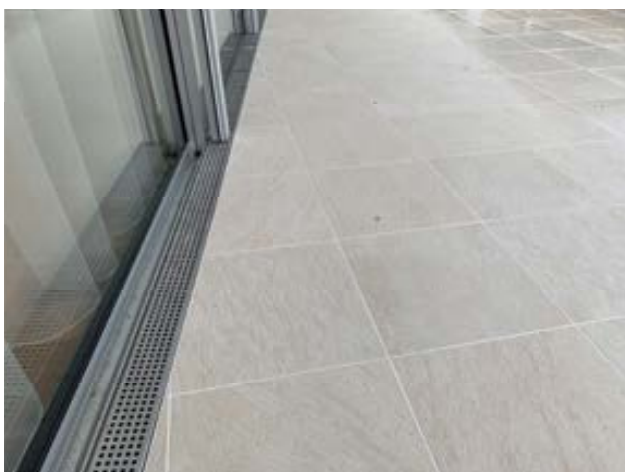
Das Fliesenleger-Unternehmen Fliesen Röhlich aus Wendelstein stand vor einer besonderen Aufgabe, als es zu einem Bauvorhaben ins Fürstentum Liechtenstein gerufen wurde. In einer Villa in der Hauptstadt Vaduz sollten drei Balkone mit einer Gesamtfläche von 500 Quadratmetern saniert werden. Das Haus war erst drei Jahre alt, doch die Entwässerung der Balkone hatte von Anfang an nicht funktioniert.

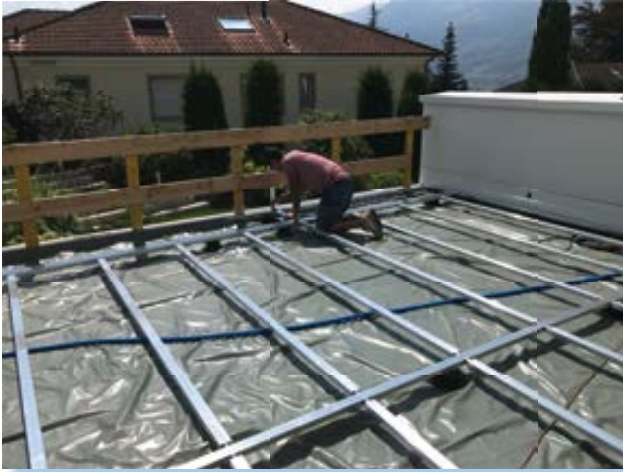
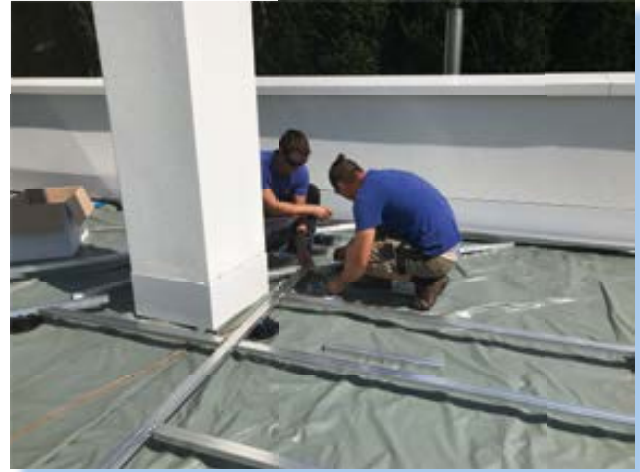
Der Verarbeitungsbetrieb suchte zusammen mit Gutjahr nach einer Lösung – und kam schnell auf TerraMaxx RS. Das neue Alu-Rahmensystem bot die Lösung für das komplizierte Entwässerungsproblem.

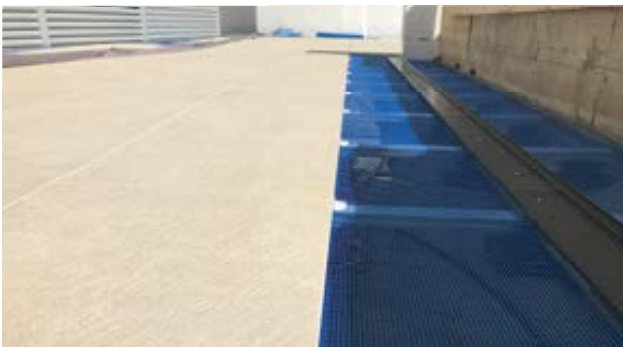
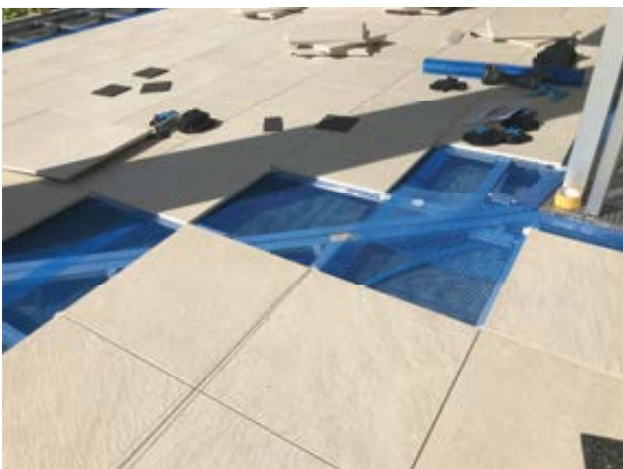
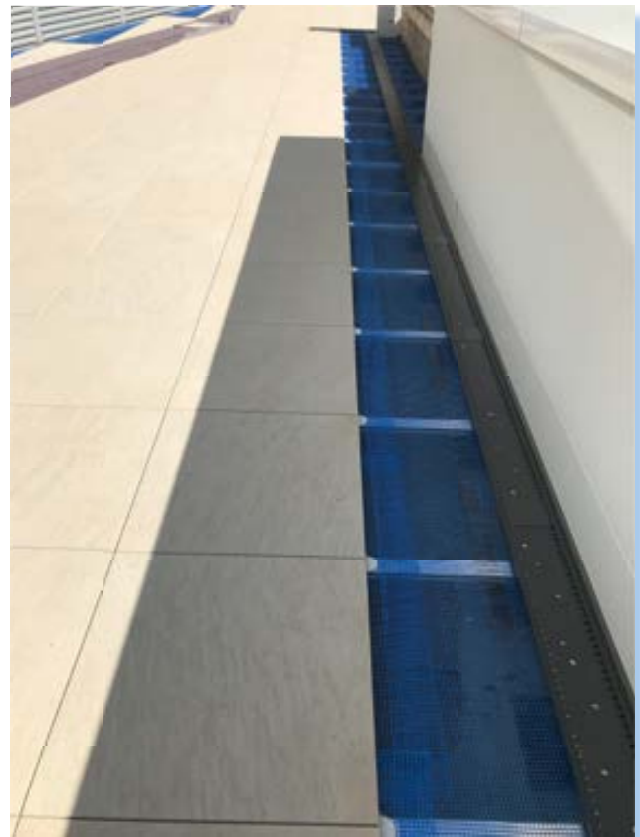
Vom TerraMaxx-RS-System waren der zuvor verunsicherte Bauherr und seine drei Sachverständigen sofort überzeugt. Die einfache, material- und gewichtssparende Art der Verlegung von TerraMaxx RS erleichterte den Fliesenlegern die Arbeit enorm. Dafür sorgen vor allem die intelligenten T-Stoß-Verbinder, mit dem die Aluminiumschienen miteinander verbunden werden. Die Lagerung auf höhenverstellbaren Stelzlager erlaubt zudem, die Rahmenkonstruktion schnell und einfach auf das gewünschte Gefälle auszurichten.

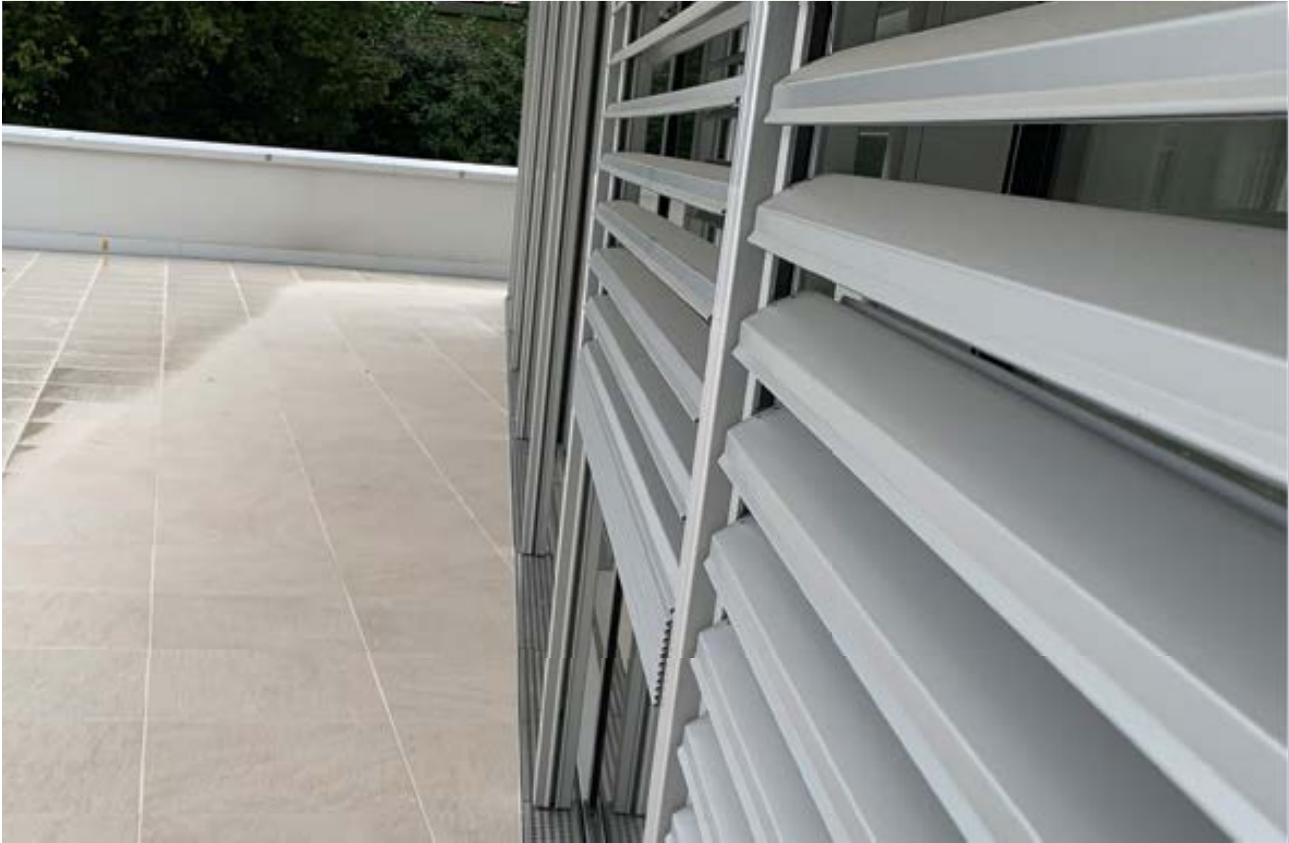
Das Ergebnis in der Villa in Vaduz war ein voller Erfolg. Alle drei Balkone wurden von dem kritischen Bauherrn und seinen drei Sachverständigen abgenommen, die Flächen waren komplett mangelfrei. Und die Firma Fliesen Röhlich war vom System so überzeugt, dass sie dem Villenbesitzer eine zehnjährige Gewährleistung gegeben hat.
